## ASSEMBLÉE CITOYENNE — NEUCHÂTEL SUD

# RÉAMÉNAGEMENT DE LA FONTAINE

*Place Coquillon, Neuchâtel Sud*

Mise en sécurité • Accessibilité PMR • Embellissement

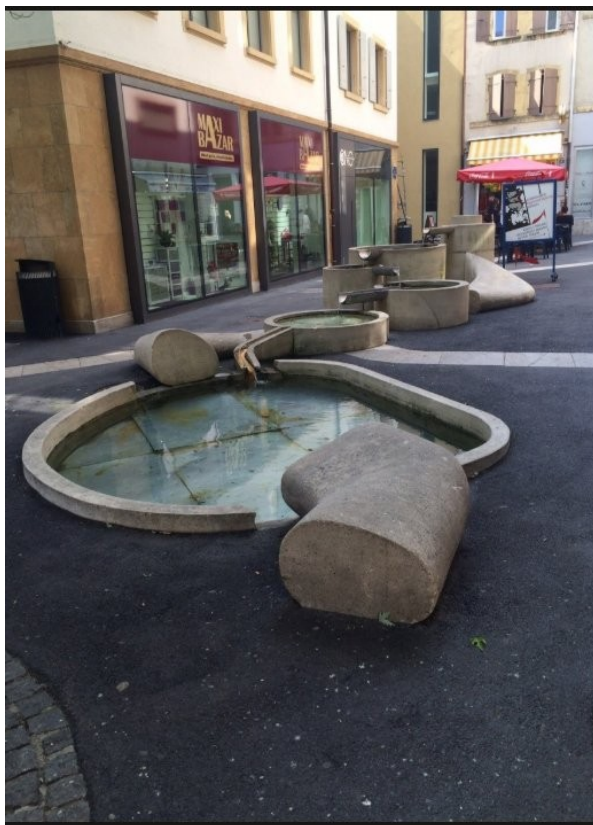
AVANT — Situation actuelle

*Photo réelle — Fontaine actuelle, Neuchâtel Sud*

L'installation se compose de plusieurs éléments en béton brut grisâtre, dont un bassin principal de grande taille au niveau du sol, ainsi que d'un bassin secondaire surélevé. Des blocs en béton de forme allongée entourent l'ensemble. L'eau s'écoule de la fontaine supérieure vers le bassin inférieur, lequel est affleurant au niveau de la chaussée piétonne.

- **Le bassin inférieur est affleurant au niveau du sol, sans garde-corps ni protection, représentant un danger immédiat pour les jeunes enfants et les personnes à mobilité réduite.**
- La profondeur du bassin est suffisante pour présenter un risque de noyade pour un enfant en bas âge.
- Les blocs de béton non colorés et sans végétation confèrent un aspect terne et peu accueillant à cet espace public.
- L'eau du bassin est fréquemment stagnante et présente un aspect insalubre.
- La configuration du sol rend la manœuvre en fauteuil roulant difficile et dangereuse autour du bassin.

À l'automne 2025, un enfant de 2 ans est tombé la tête la première dans le bassin aval de la fontaine. L'incident aurait pu être fatal si un passant ne s'était pas trouvé sur place pour intervenir immédiatement. Cet événement illustre de manière concrète et urgente le danger que représente cette installation dans son état actuel.

La mesure la plus urgente consiste à combler le bassin inférieur (bassin affleurant au sol) afin d'éliminer définitivement le danger de noyade. Plusieurs options techniques sont envisageables :

- Remplissage du bassin avec un drainage en profondeur et pose d'une dalle décorative au-dessus, permettant de maintenir un léger écoulement de surface visible (filet d'eau superficiel).
- Mise en place d'un circuit d'eau fermé : l'eau s'écoule de la fontaine haute, chemine le long des blocs de béton par de petites rigoles décoratives, et est récupérée dans un bac enterré et filtré, invisible en surface.

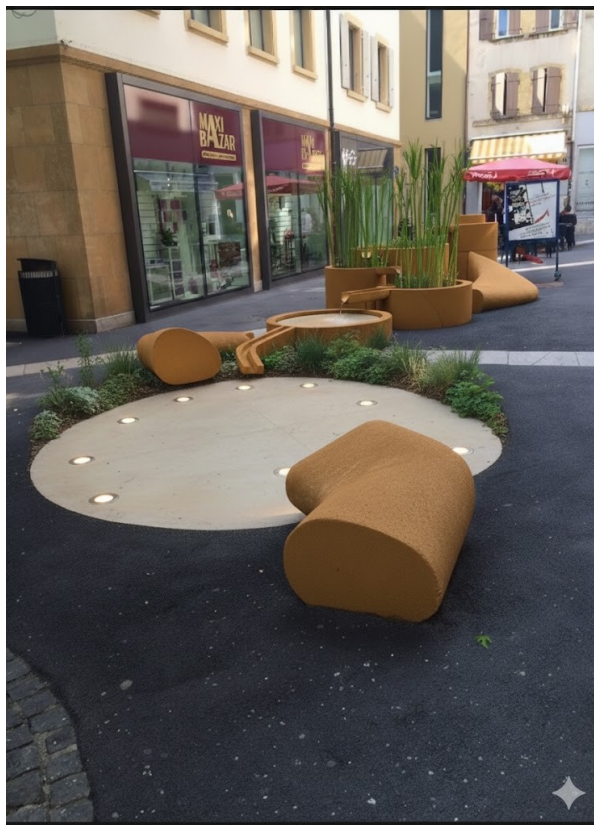
APRÈS — Proposition réaménagée

*Rendu IA — Visualisation de la proposition de réaménagement*

- Application d'une lasure ou d'une peinture minérale dans des tons chauds — ocre, terracotta, sable doré — sur l'ensemble des surfaces bétonnées, résistante aux intempéries et à l'entretien.
- Intégration de petites jardinières dans ou sur les blocs de béton existants, avec des plantes adaptées au climat neuchâtelois (graminées ornementales, lavande, sedum, plantes persistantes).
- Éclairage doux au sol pour valoriser la fontaine en soirée, renforçant l'attractivité de la place.

La configuration réaménagée devra garantir un espace de circulation d'au moins 150 cm autour de la fontaine, conforme aux normes suisses d'accessibilité (SN 521 500). Le revêtement au sol sera plat et antidérapant.
